## PLAN HIDROLÓGICO DEL RIO CINCA

(Comentarios a la documentación Previa)

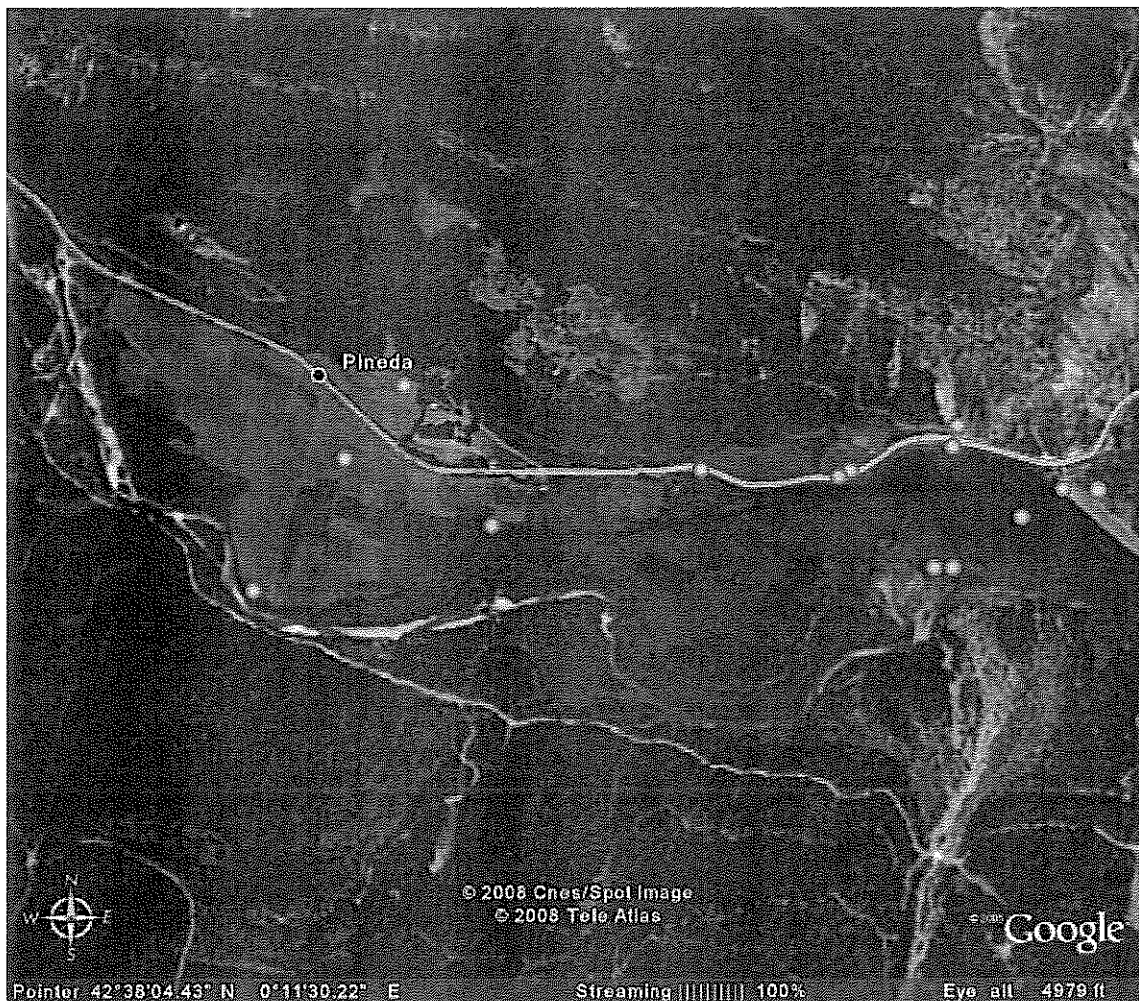
Se encuentra totalmente colmatado, y con una gran proliferación de vegetación formada por algas en el cuenco y sargazos en la ribera de acceso al embalse.

La imagen 1 muestra una vista global del embalse y la pradera llamada "El Llano de Pineta". En esta foto se ve claramente como todo el cauce al lado de la pradera "El llano de Pineta" está obstruido por los saletares. En la imagen 2, de satélite, que se acompaña, se observa por donde el río tiende a romper aguas arriba del citado puente marcando la trayectoria seguida por las aguas en avenidas anteriores.

Anexos: Imagen 1 Vista global del embalse de Pineta y de "El llano de Pineta"

Deben establecerse acciones correctoras para evitar este riesgo como podrían ser el dragado del embalse, la limpieza de los saletares y el reforzamiento de los márgenes del cauce habitual del río.

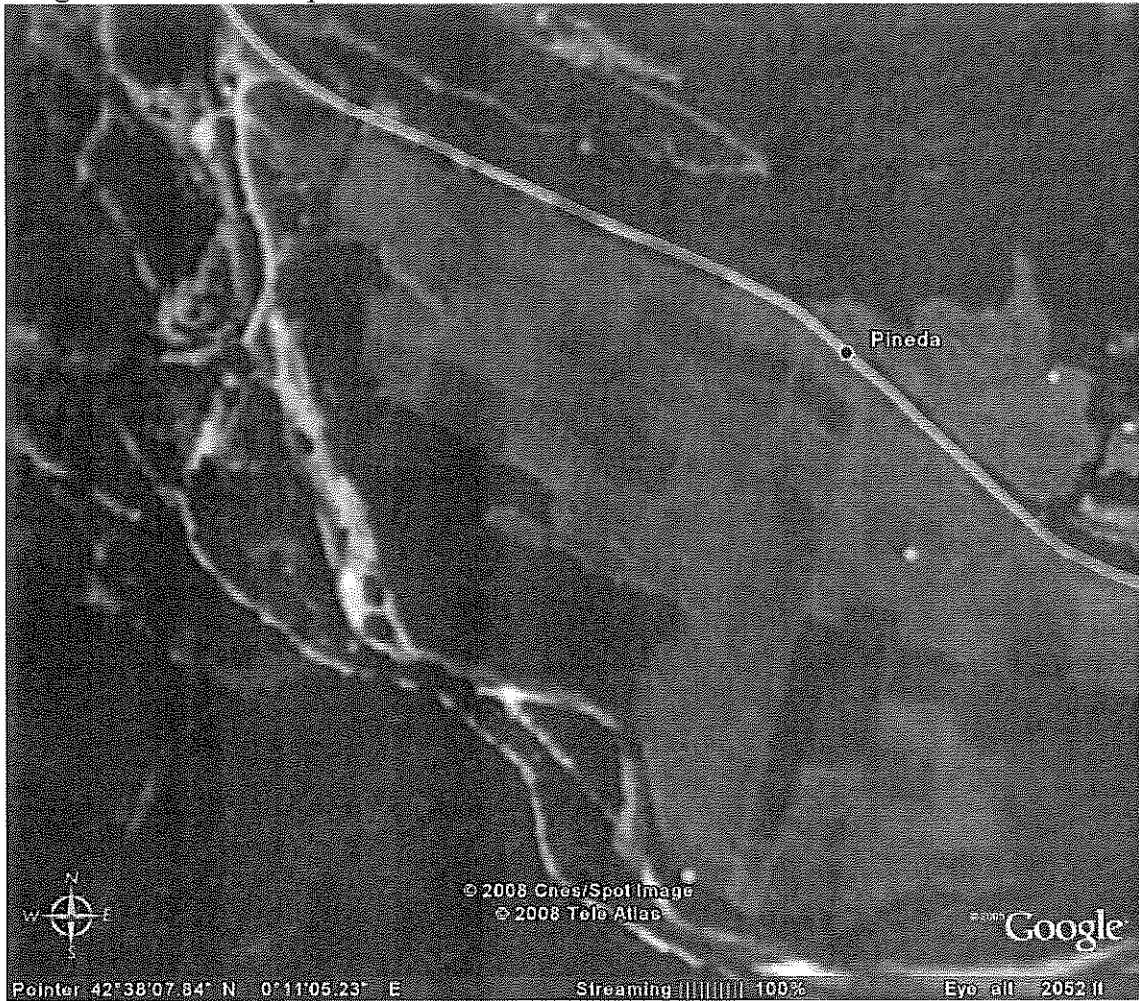
Además en los casos de avenida importante del río aguas arriba (casos bastante frecuentes) se produce un fenómeno en el que intervienen: la elevación y retroceso de la lámina de agua del embalse, la obstrucción del cauce del río debida a la vegetación de salietos descontrolada y el estrangulamiento que produce el puente situado en la parte NO de "el Llano de Pineta, puente que da acceso a las pistas forestales y a las zonas de acampada del Forcallo y Cornato. Este fenómeno se traduce en la inundación prácticamente total de las citadas fincas y de algunas zonas de acampada, y el desvío del cauce del río a través de los propiedades de la citada zona agrícola. Esto comporta varios riesgos: Deterioro de las fincas que tras la inundación aparecen embarradas, posible encauzamiento accidental del río atravesando las fincas y arrastrando los suelos cultivables y finalmente y más importante riesgo para las personas y bienes acampados en esta zona.

Imag 2. Zona donde se produce el desbordamiento del río

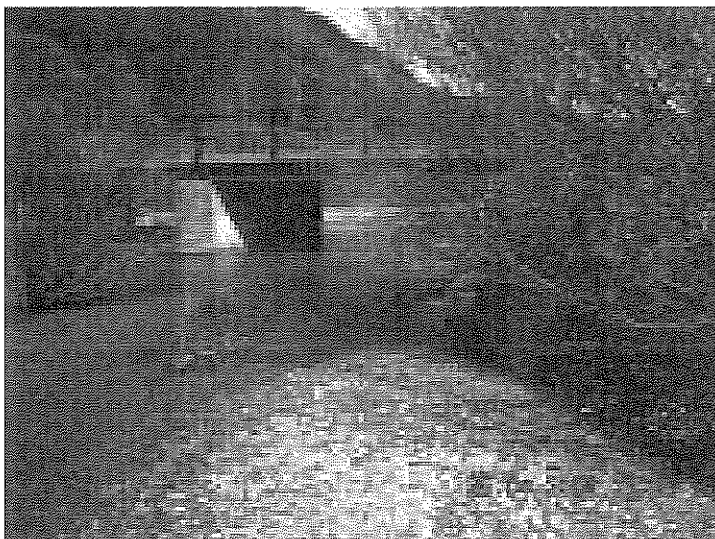
En las imágenes 3, 4 y 5 se muestra el estado de obstrucción por la vegetación y las graveras depositadas en los ojos del citado puente que remansan el agua e impiden el paso de las avenidas.

Imagen 3 Puente de la zona NO de El Llano de Pineta. Vegetación y graveras

**Reordenación de las graveras debajo del puente situado en el NO de “El llano de Pineta.**

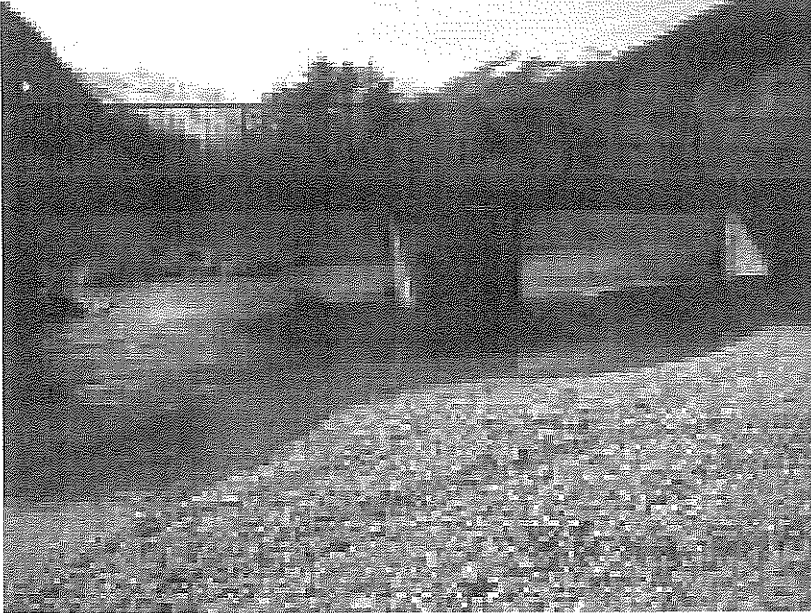
Imagen 4 Puente. Graveras aguas abajo

**Limpieza de graveras y salietos en el entorno del puente que da paso a las pistas de Montinier y zonas de acampada del Cornato y Forcallo para evitar la retención de aguas en avenidas.**

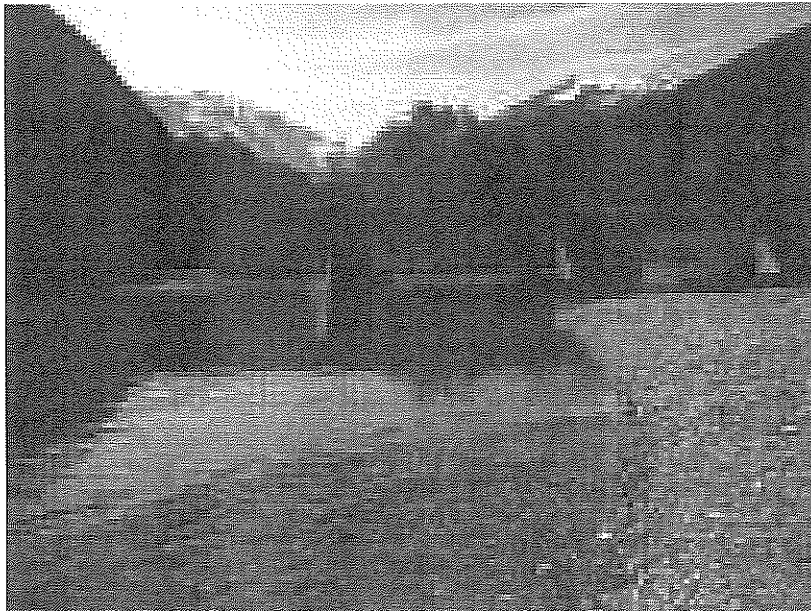
Imagen 5 Graveras aguas arriba

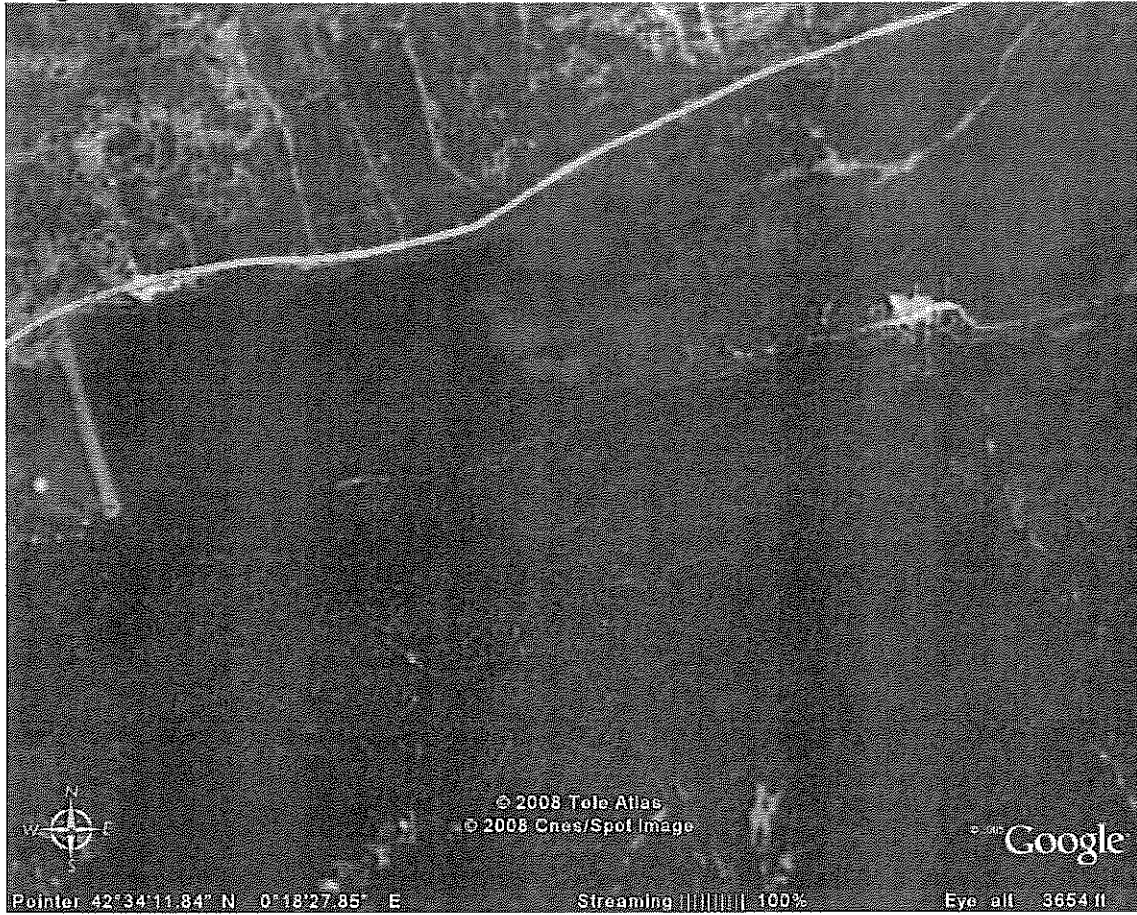
Tiene la misma problemática en los que se refiere a su estado de colmatación y de limpieza de vegetación.

Imag 7 Embalse de Plandescún. Zona inundable
