-26- SUBCUENCA DEL RÍO FLUMEN

26. SUBCUENCA DEL RÍO FLUMEN

ÍNDICE PARA LA EVALUACIÓN DE LA CALIDAD HIDROGEOMORFOLÓGICA DE SISTEMAS FLUVIALES (IHG)

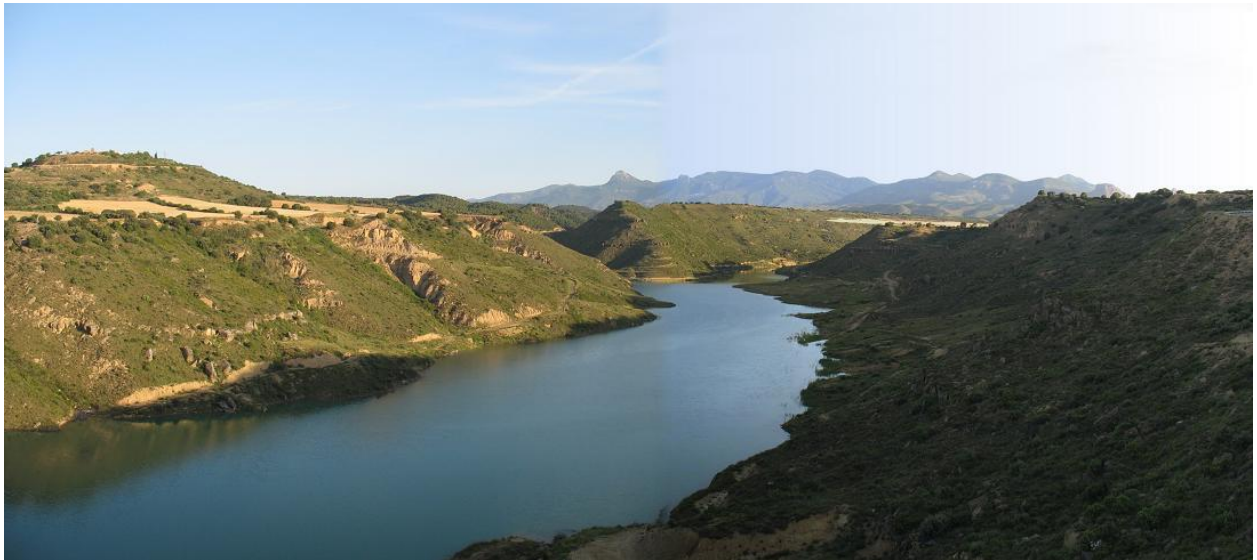
La presencia de hasta tres embalses aguas arriba del inicio de la masa de agua, como son el de Belsué, Cienfuens y, sobre todo, el nuevo embalse de Montearagón, de 45 hm³ de capacidad, hacen que tanto el régimen como el volumen de caudales esté totalmente alterado en la masa de agua, y en todas las que se encuentran aguas abajo de estos reservorios.

Figura 26-4. Embalse de Montearagón.

Además, la capacidad de estos embalses, relativamente grandes para el conjunto de la cuenca, impide que los sedimentos que el río puede erosionar aguas arriba no consigan continuar su descenso y queden retenidos en el vaso de estas presas.

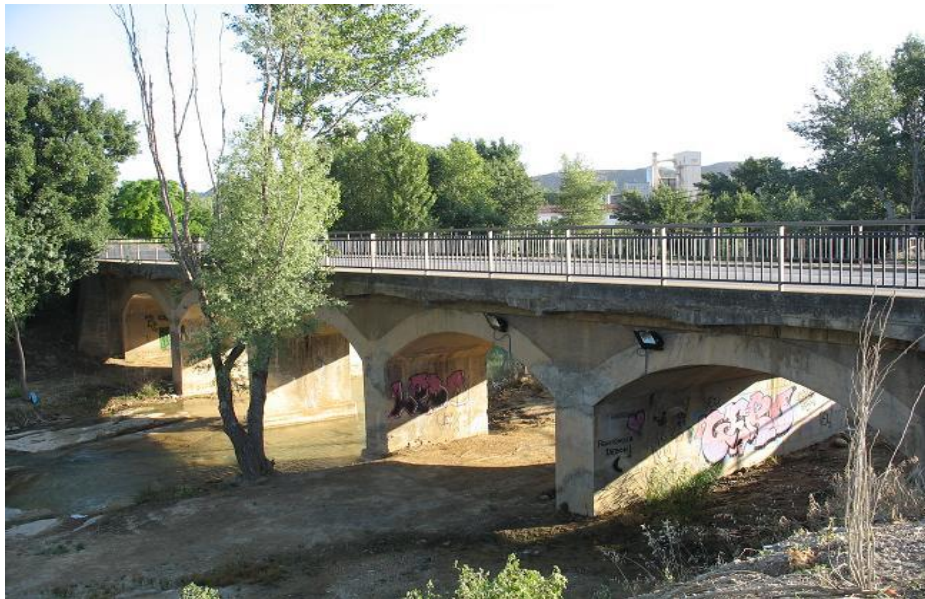
La continuidad longitudinal de la masa de agua se ve alterada por numerosos vados y puentes, así como por al menos tres azudes de derivación que además de detraer caudales también suponen una clara alteración en el perfil natural del cauce, así como en los procesos de éste.

En zonas cercanas a urbanizaciones o polígonos industriales se han detectado limpiezas del cauce que afectan a puntos concretos de otras zonas de la masa de agua.

A esto hay que unir un cierto encajamiento de buena parte de la masa de agua, posiblemente motivado por las detracciones de caudales líquidos y sólidos.

Figura 26-5. Puente sobre el río Flumen en la localidad de Tierz. Ejemplo de alteración del lecho.

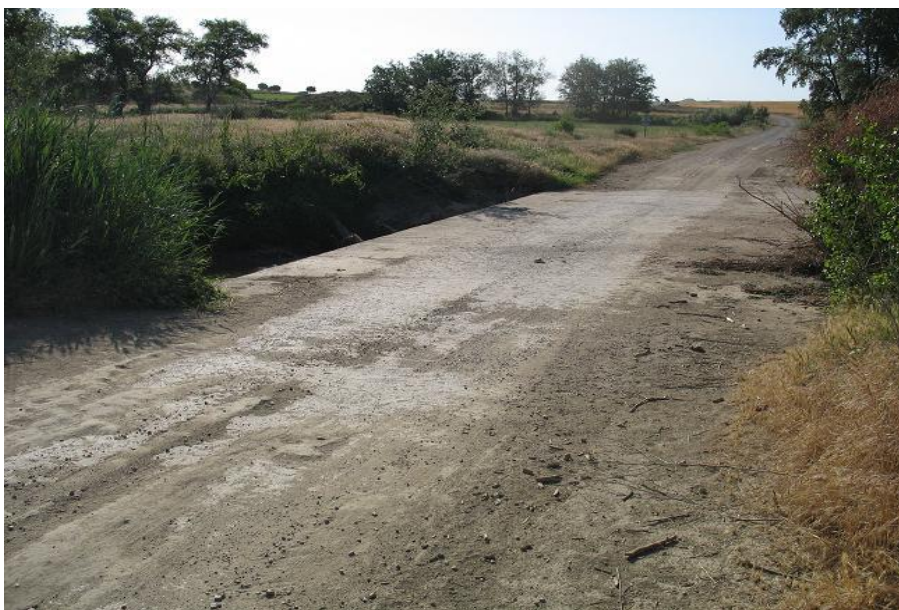
Los puentes y vados son frecuentes, si bien no llegan a ser tan abundantes como en la masa anterior. También se han cartografiado algunos azudes que continúan detrayendo caudales a la vez que suponen alteraciones marcadas en el perfil longitudinal del cauce. Del mismo modo, se han observado algunos vados cuyo efecto es similar pero menos marcado. En algunos puntos, especialmente rectilíneos y alterados, se han detectado limpiezas del cauce que han eliminado los ambientes naturales y alterado el perfil regularizado por la dinámica del río.

Figura 26-7. Vado del río Flumen en las proximidades de la localidad de Buñales.

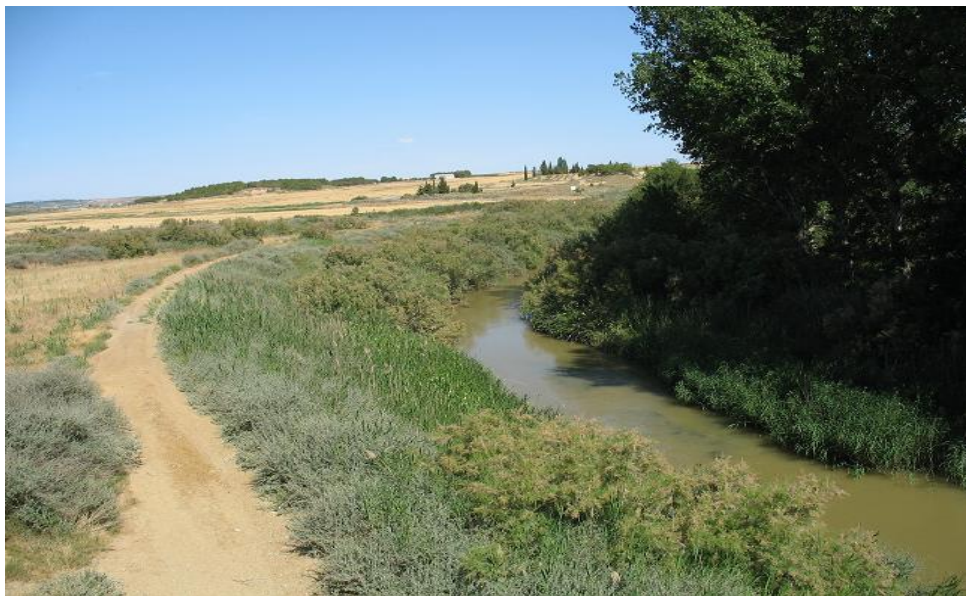
El corredor ribereño de esta masa de agua se muestra muy poco continuo. La vegetación de ribera está eliminada en muchas zonas y muy reducida en el resto. Son muy poco frecuentes las agrupaciones de especies de ribera en esta masa de agua. La presión de los cultivos hace que la amplitud y continuidad se vea claramente alterada.

En la mayor parte de la masa de agua el corredor, si está presente, es sólo una estrecha hilera de vegetación de ribera.

Figura 26-8. Ejemplo de ribera limitada en la margen derecha del río Flumen cerca de Sariñena.
