¿ Y el río Molinar, desde su nacimiento hasta su desembocadura en el río Ebro (masa 235)?

¿Y el tramo del río Oca, desde su nacimiento hasta la desembocadura del río Sta. Casilda (incluye este último, río Cerrata, y embalse de Alba) (masas de agua 221 y 222)?

¿Y del tramo del río Oca, desde la desembocadura del río Sta. Casilda hasta su desembocadura en el Ebro (incluye los ríos Homino y Castil) (masas de agua 223, 224, y 227)?

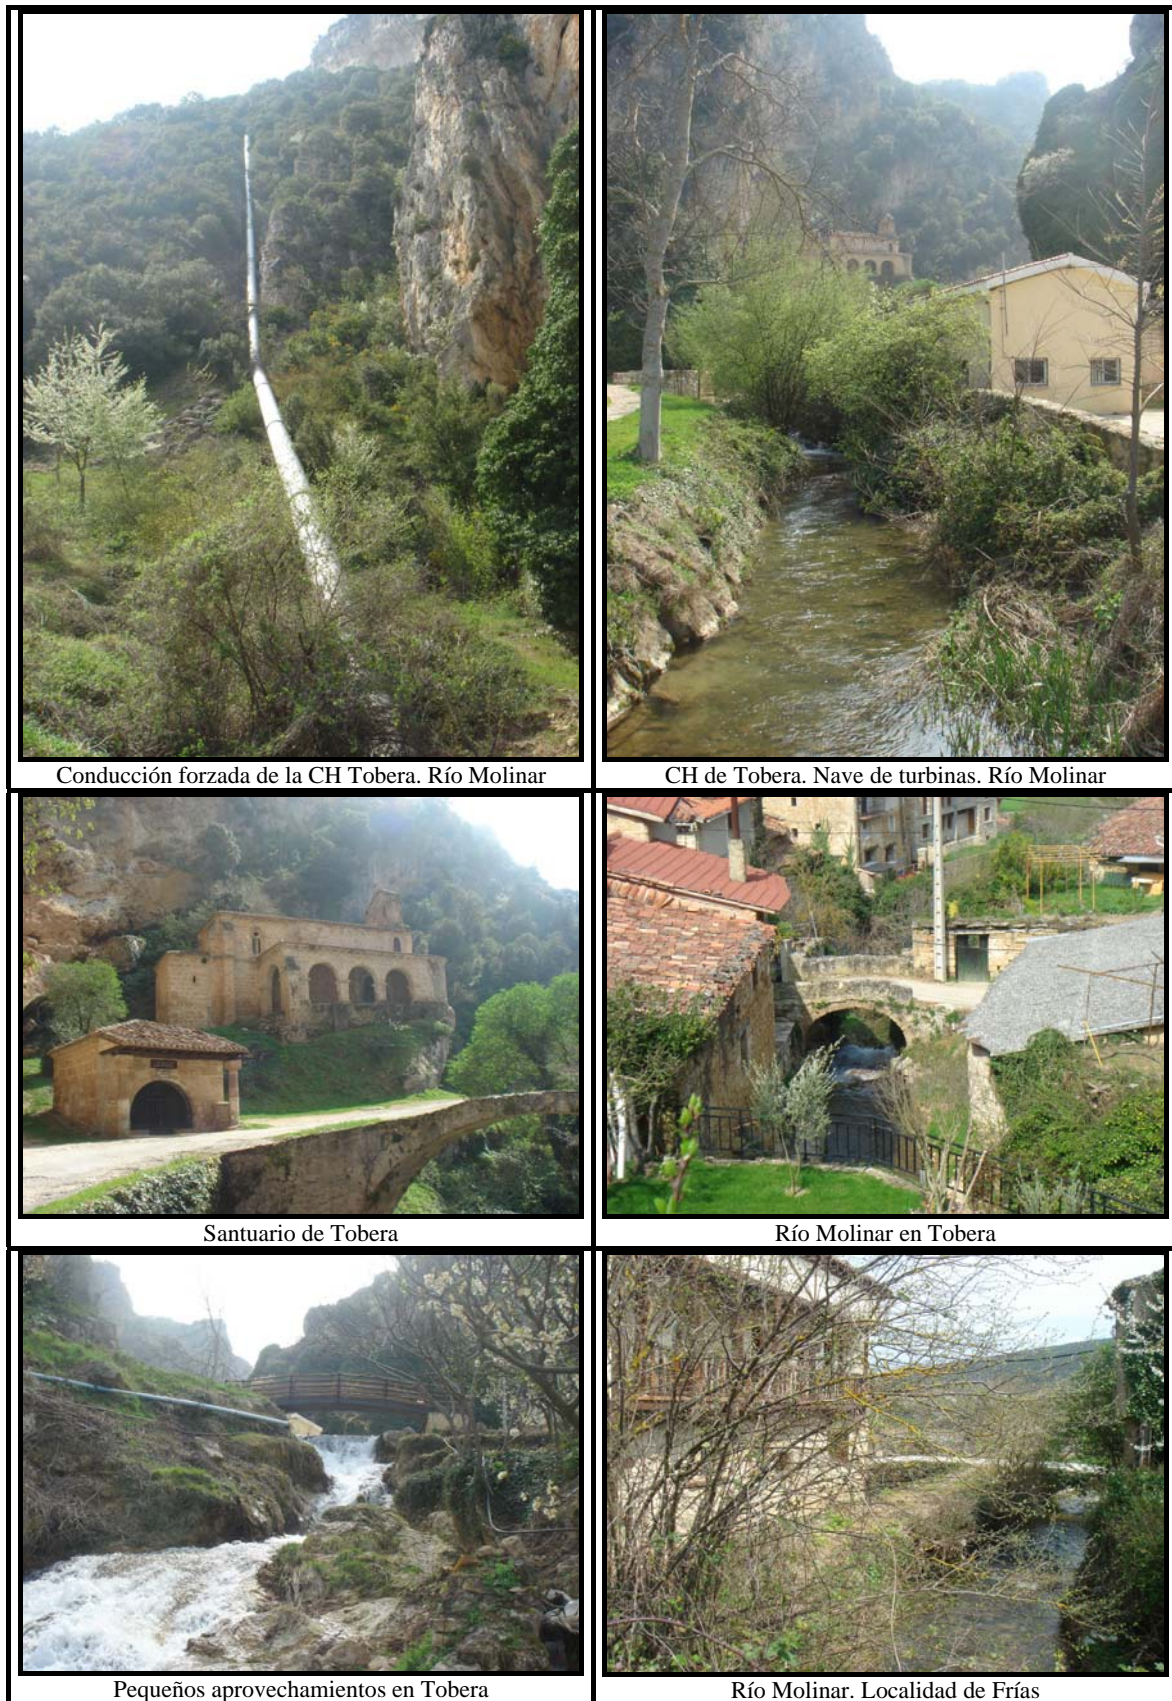
- Contaminación por vertidos al cauce de las aguas residuales e industriales de localidades o urbanizaciones sin tratamiento del curso bajo (Frías) del río Molinar.
- Alteraciones morfológicas transversales por la presencia de azudes. Los azudes que derivan agua en estas masas de agua contabilizados (según el registro de aguas) son tres (3); aguas arriba de la localidad de Tobera.

Figura 96: Fotos representativas de las características y problemas de la masa de agua 235. (Fotografías tomadas en abril de 2.007)

- Los impactos provocados por los aprovechamientos hidroeléctricos (Central hidroeléctrica de Tobera): Con el incumplimiento constante de caudales ecológicos, problemas de continuidad en los cauces de los ríos provocados por las presas o azudes sin escalas de peces o bien estas, en estado precario.
- Desconocimiento del régimen de caudales circulante en la cuenca del río Molinar. No existen estaciones de aforo en todo su curso.

Figura 96 (continuación): Fotos representativas de las características y problemas de la masa de agua 235. (Fotografías tomadas en abril de 2.007)

235.a.1.M1) Proyecto de instalación y puesta en funcionamiento de la estación depuradora (EDAR), colector en Frías y localidades cercanas.

235.a.6.M1) Proyecto de construcción de estación de aforos (EA) aguas abajo de Tobera, conexión a la red SAIH, y definición de caudales ecológicos.

235.a.7.M1) Estudio para valorar el efecto de los tres (3) azudes (según el Registro de Aguas) en el cumplimiento de los caudales ecológicos y propuesta de medidas (control tomas, adaptación de la modulación, aforos,...)

235.a.8.M1)) Estudio para valorar si los tres (3) azudes provocan una ruptura de la continuidad del río y, en su caso, proponer la construcción de escala de peces.

235.a.12.M2) Instalación de estaciones de control biológico, para el seguimiento del estado ecológico de esta masa de agua.

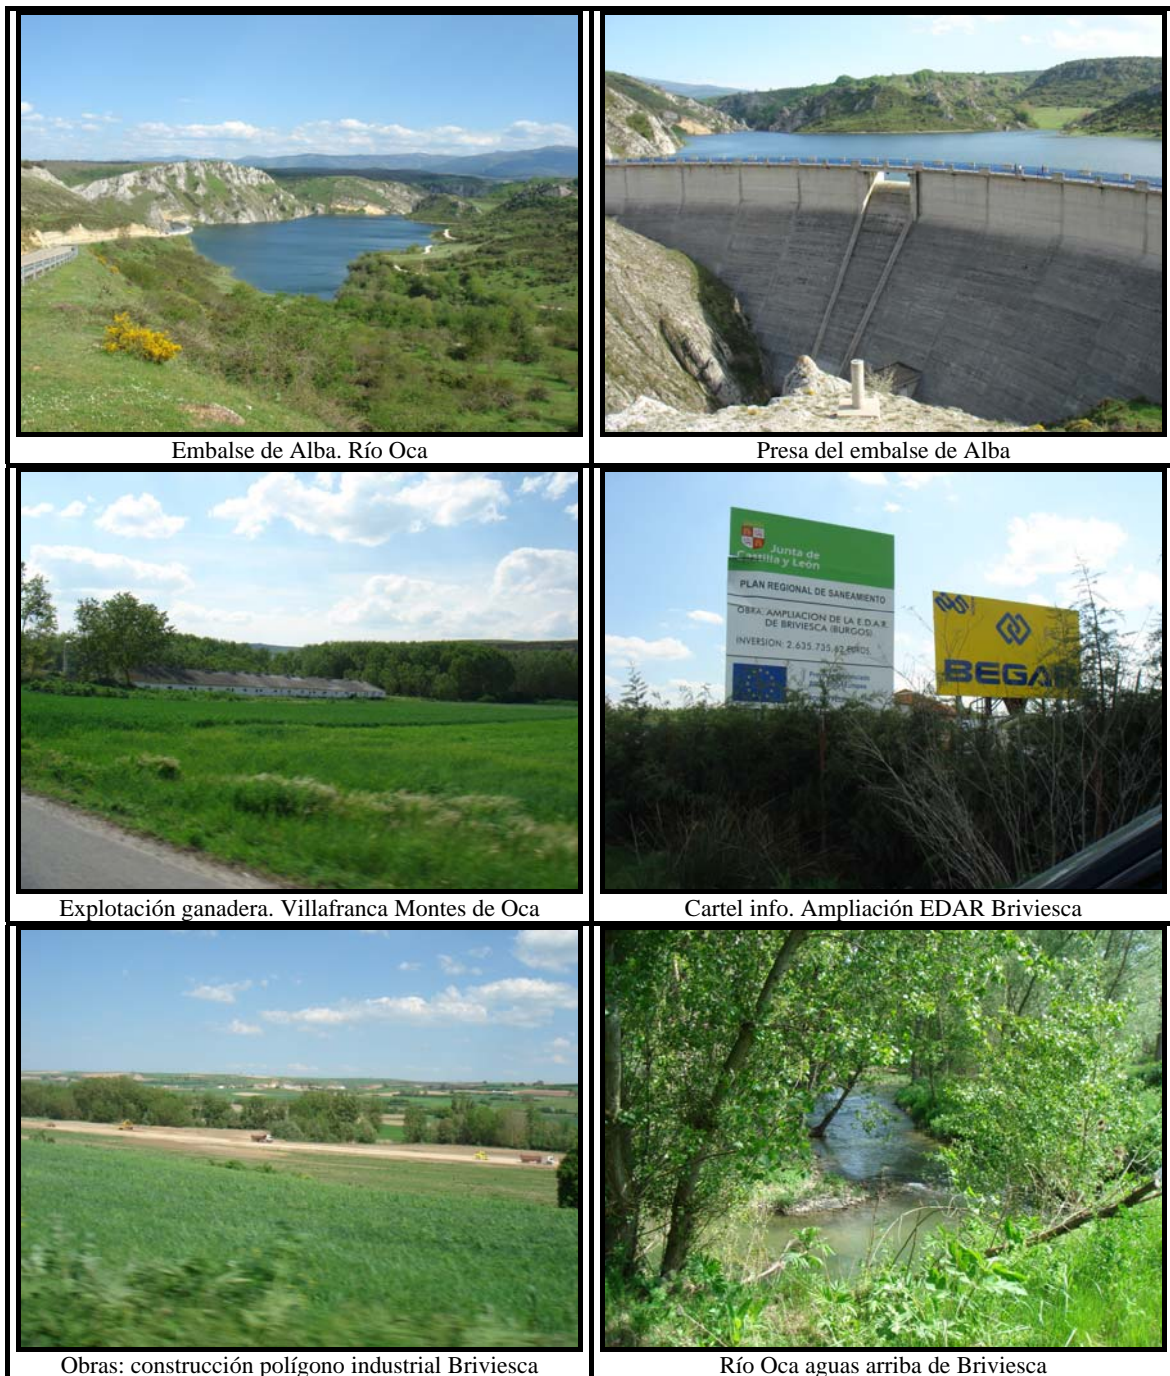
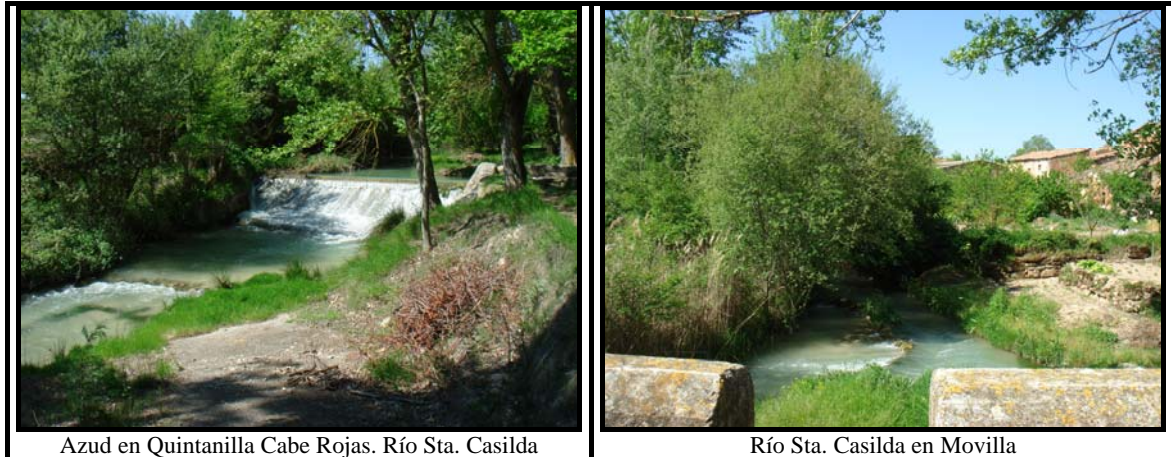
- Contaminación por vertidos a los cauces de las aguas residuales e industriales de localidades o urbanizaciones sin tratamiento.
- Contaminación por fuentes difusas provocadas por la agricultura de secano, y por las explotaciones ganaderas (plantas de tratamiento de purines).
- Alteraciones morfológicas transversales por la presencia de azudes (tres en el río Santa Casilda), y presas (embalse de Alba).
- Degradación de riberas, por efecto de la erosión, avenidas, vertidos de basuras y escombros, urbanismo, obras...

- Falta de regulación para hacer frente a las demandas hídricas de abastecimientos, usos industriales, y caudales ecológicos. Falta de estaciones de aforo.

- Vertido incontrolado a los arroyos afluentes al río Santa Casilda de aguas salinas procedentes de sondeos o prospecciones de aguas subterráneas.

Figura 99: Fotos representativas de las características y problemas de las masas de agua 221 y 222. (Fotografías tomadas en mayo de 2.007)

- Degradación del hábitat fluvial; afecciones a la fauna acuática autóctona y a la práctica del ejercicio de la pesca.
- Problemática con las crecidas y avenidas en las infraestructuras y fincas próximas al entorno de Briviesca, y la falta de limpieza del cauce y márgenes del río Oca en diversos puntos, agravado por las alteraciones morfológicas e hidrológicas de la presencia de obstáculos con falta de planificación.

Figura 99 (continuación): Fotos representativas de las características y problemas de las masas de agua 221 y 222. (Fotografías tomadas en mayo de 2.007)

221.a.1.M1) Proyecto de instalación y puesta en funcionamiento de colectores de aguas residuales y su conexión a EDAR de Briviesca. Incluso acondicionamiento de redes de saneamiento y tratamiento mancomunado de núcleos de población, urbanizaciones, e instalaciones industriales sin depuración.

221.a.3.M1) Campaña de sensibilización entre agricultores y ganaderos en el uso y vertido de productos contaminantes. Estudio de instalación de plantas de tratamiento de purines.

221.a.6.M1) Proyecto de construcción de estación de aforos (EA) aguas arriba de Briviesca, conexión a la red SAIH, y definición de caudales ecológicos.

221,222.a.8.M1) Estudio de revisión de la presa del embalse de Alba, y tres (3) azudes en el río Santa Casilda; Análisis de los problemas de ruptura de la continuidad que puede provocar y propuesta de soluciones, incluso escala de peces.

221,222.a.9.M1) Estudio de recuperación del bosque de ribera y de los ecosistemas acuáticos en diferentes tramos del río Oca en Briviesca, y río Santa Casilda entre Rublacedo de Arriba, y de Abajo. limpieza y acondicionamiento de vertederos de basuras y escombreras incontrolados. Incremento de la vigilancia medioambiental.

222.a.12.M1) Control y aumento de la vigilancia sobre los vertidos de aguas salinas procedentes de surgencias de agua subterránea que se realizan directamente a los cauces de La Bureba (arroyos afluyentes al río Santa Casilda).

221,222.c.3.M1) Proyecto de limpieza de cauces, eliminación de árboles caídos y poda, mantenimiento de los que están más próximos al cauce (choperas) para evitar que las ramas y troncos formen taponamientos en caso de avenidas.

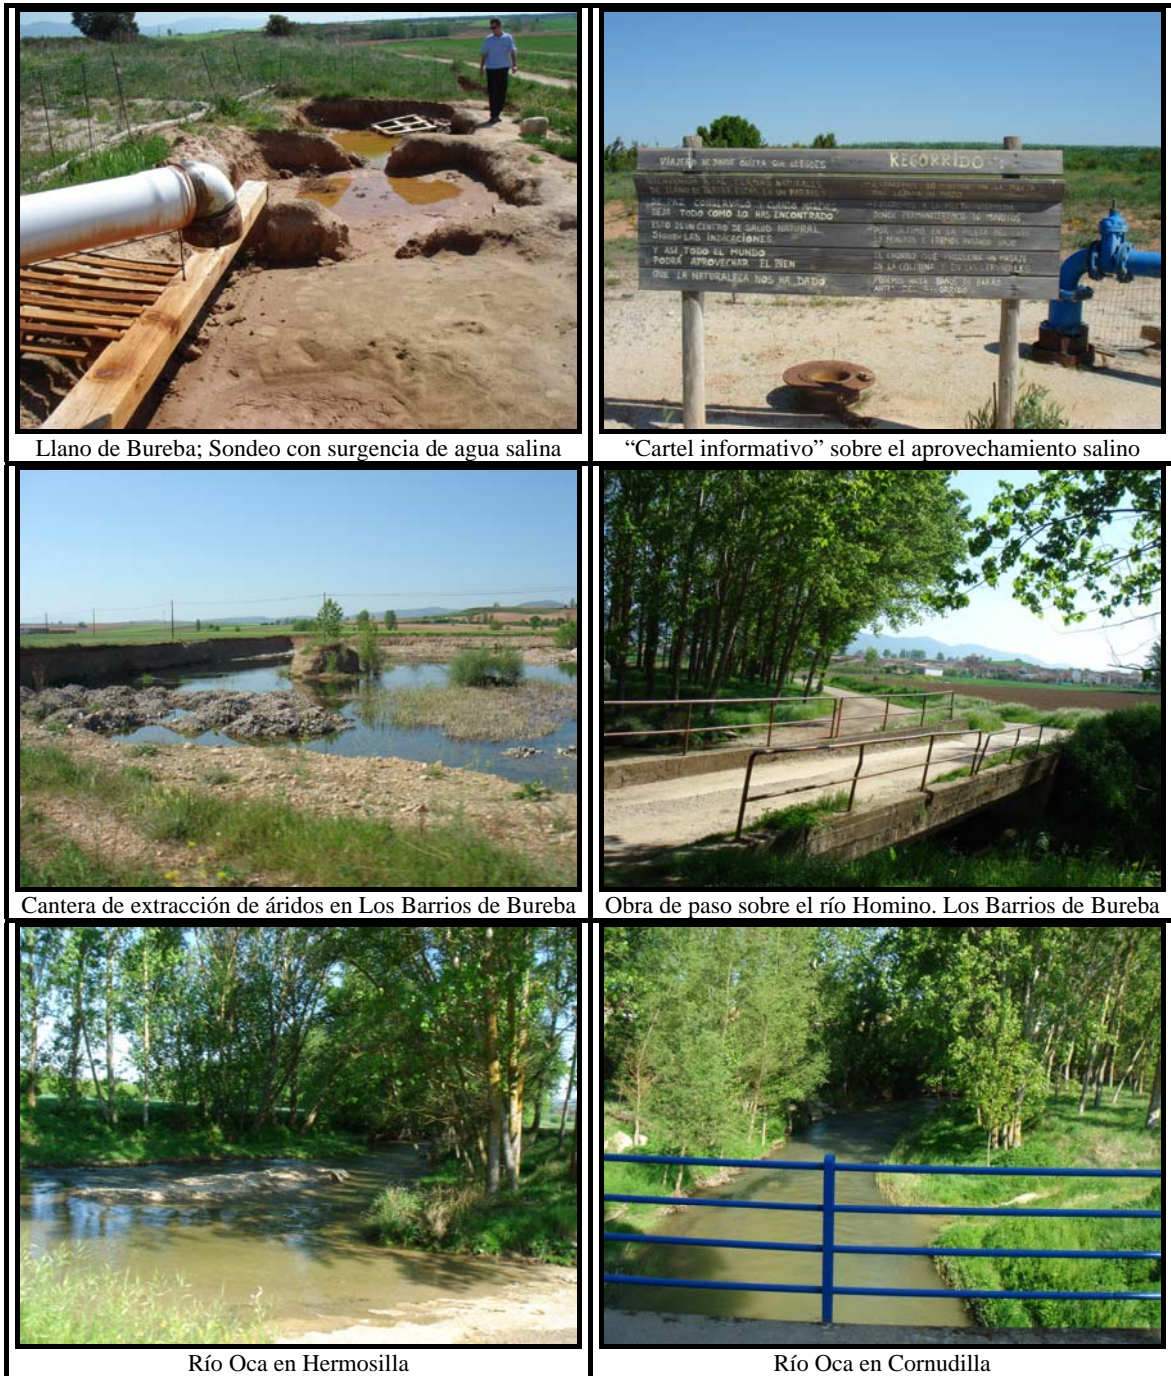
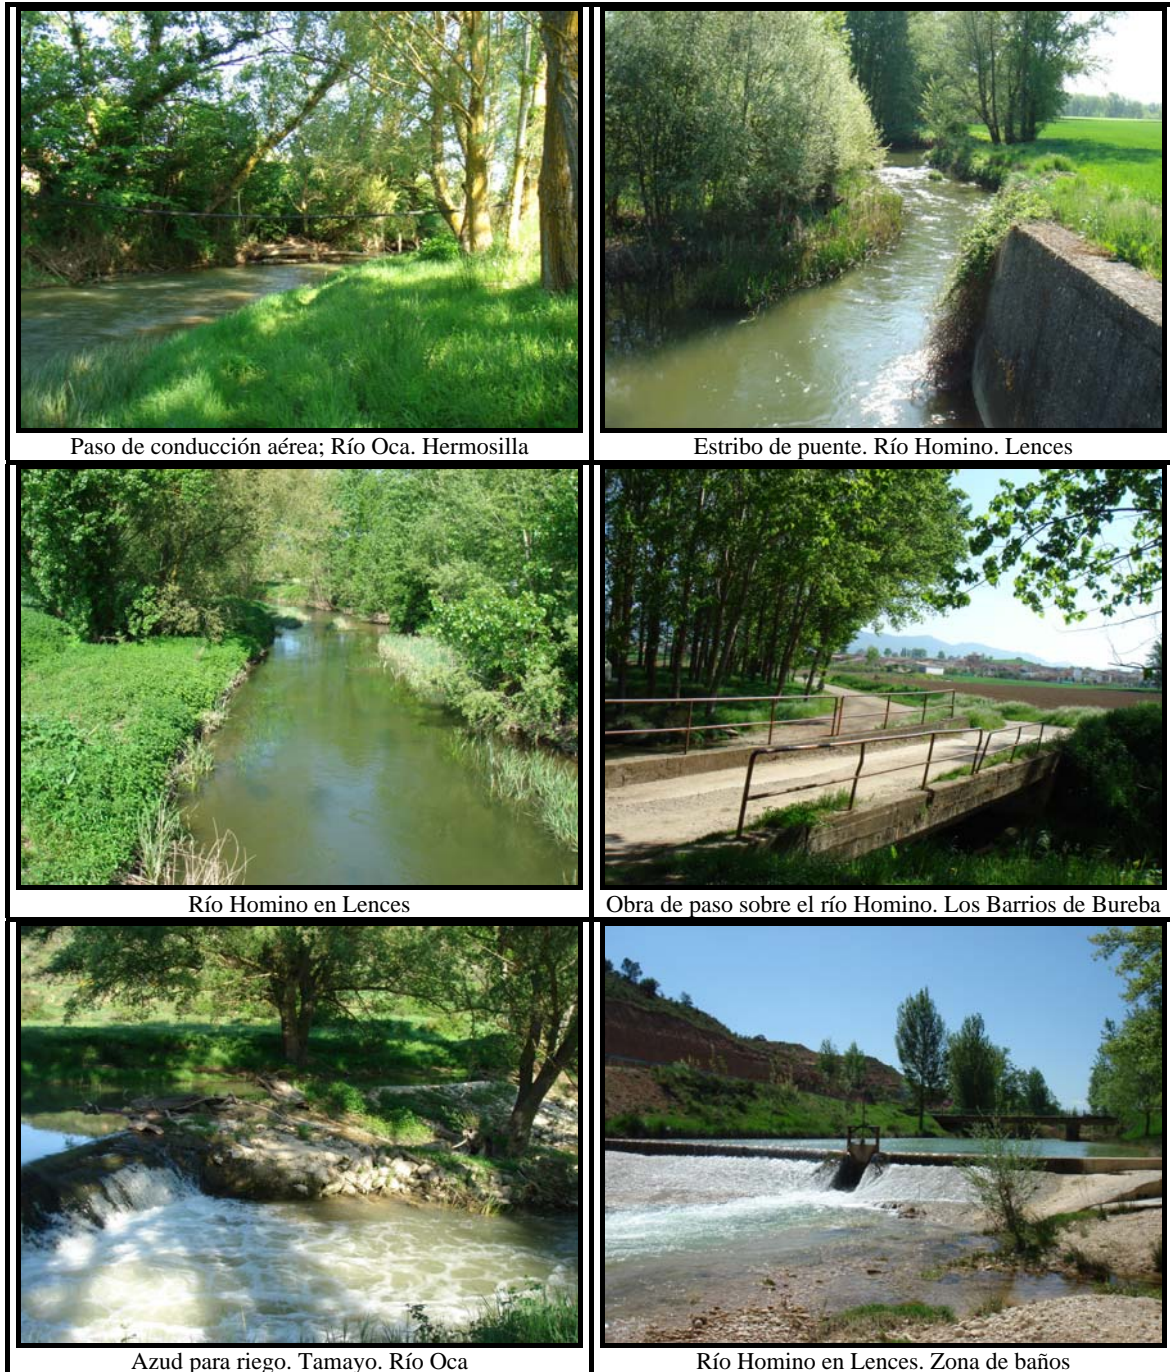
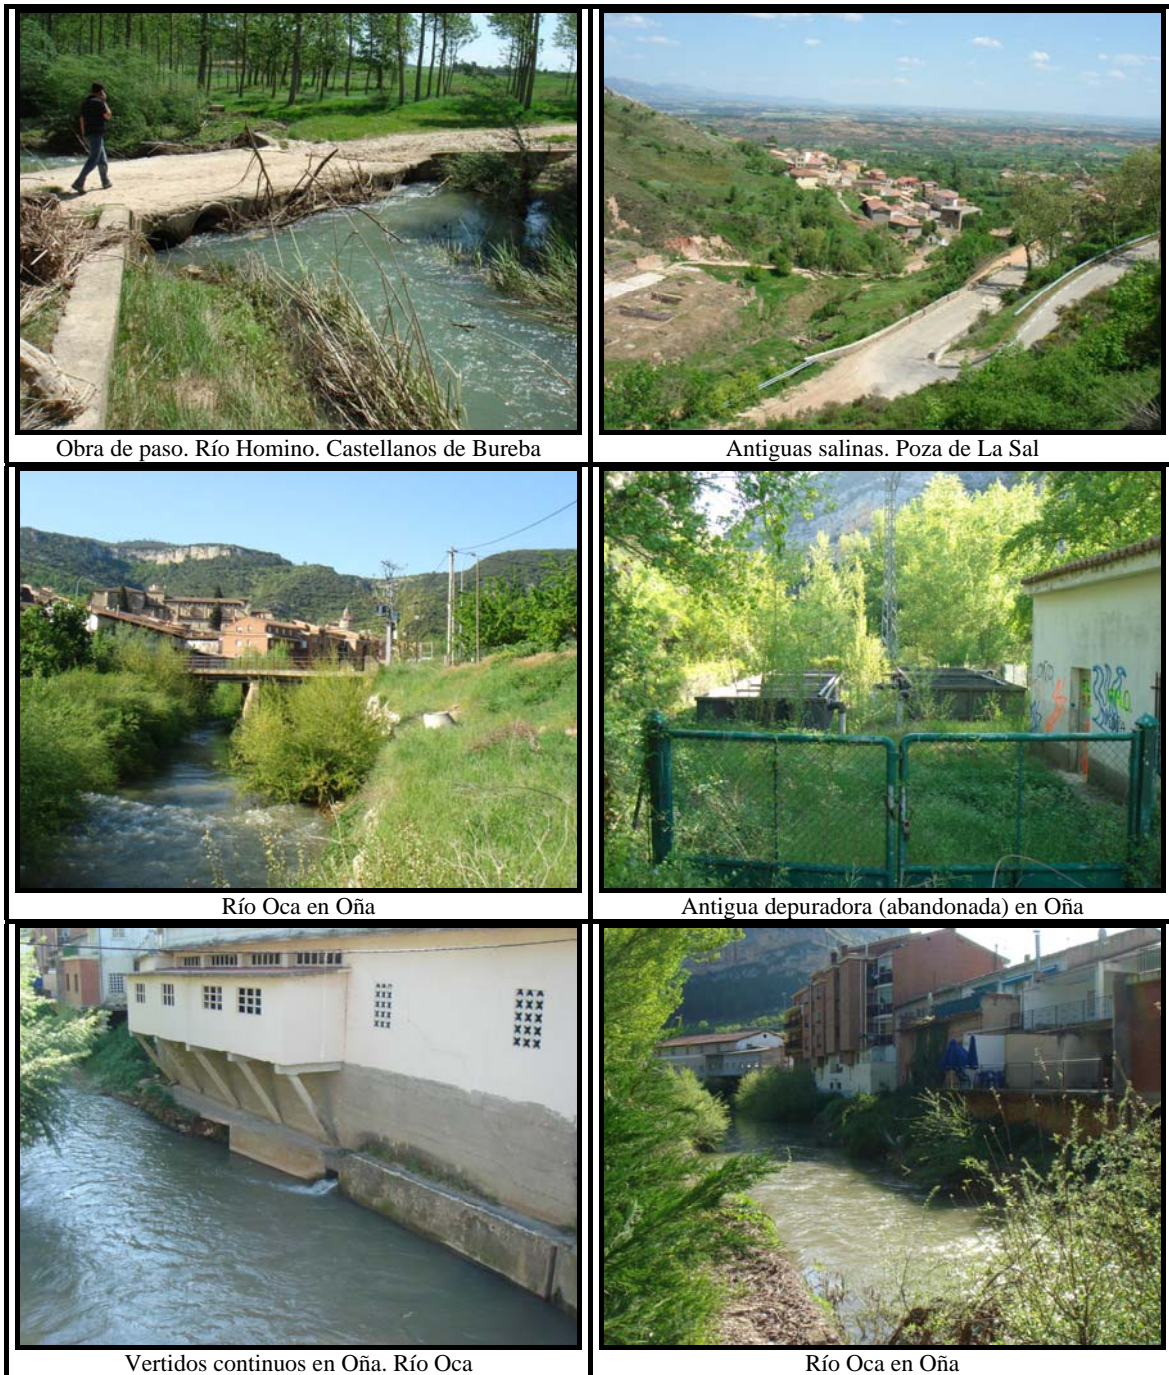
- Contaminación por vertidos a los cauces de las aguas residuales e industriales de localidades o urbanizaciones sin tratamiento, con más de 2.000 hab. equivalentes.

Figura 103: Fotos representativas de las características y problemas de las masas de agua 223, 224, y 227 (Fotografías tomadas en mayo de 2.007).

- Contaminación por fuentes difusas provocadas por la agricultura de secano, y por las explotaciones ganaderas (plantas de tratamiento de purines). Disminución de la vida piscícola en el río Cantabrana.
- Alteraciones morfológicas transversales por la presencia de azudes. Se han contabilizado tres (3) azudes en río Homino, y tres (3) en el río Oca.

- Vertido incontrolado a los arroyos afluentes al río Homino de aguas salinas procedentes de sondeos o prospecciones de aguas subterráneas.
- No existen estaciones de control biológico, para el seguimiento del estado ecológico en la masa de agua 224 (río Homino).

Figura 103 (continuación): Fotos representativas de las características y problemas de las masas de agua 223, 224, y 227 (Fotografías tomadas en mayo de 2.007).

- Degradación de riberas, por efecto de la erosión, avenidas, vertidos de basuras y escombros, urbanismo, obras...

- Degradación del hábitat fluvial; afecciones a la fauna acuática autóctona y a la práctica del ejercicio de la pesca.

- Problemática con las crecidas y avenidas en las infraestructuras y fincas próximas al entorno de Oña, y la falta de limpieza del cauce y márgenes del río Homino en diversos puntos, agravado por las alteraciones morfológicas e hidrológicas de la presencia de obstáculos (obras de paso) con falta de planificación.

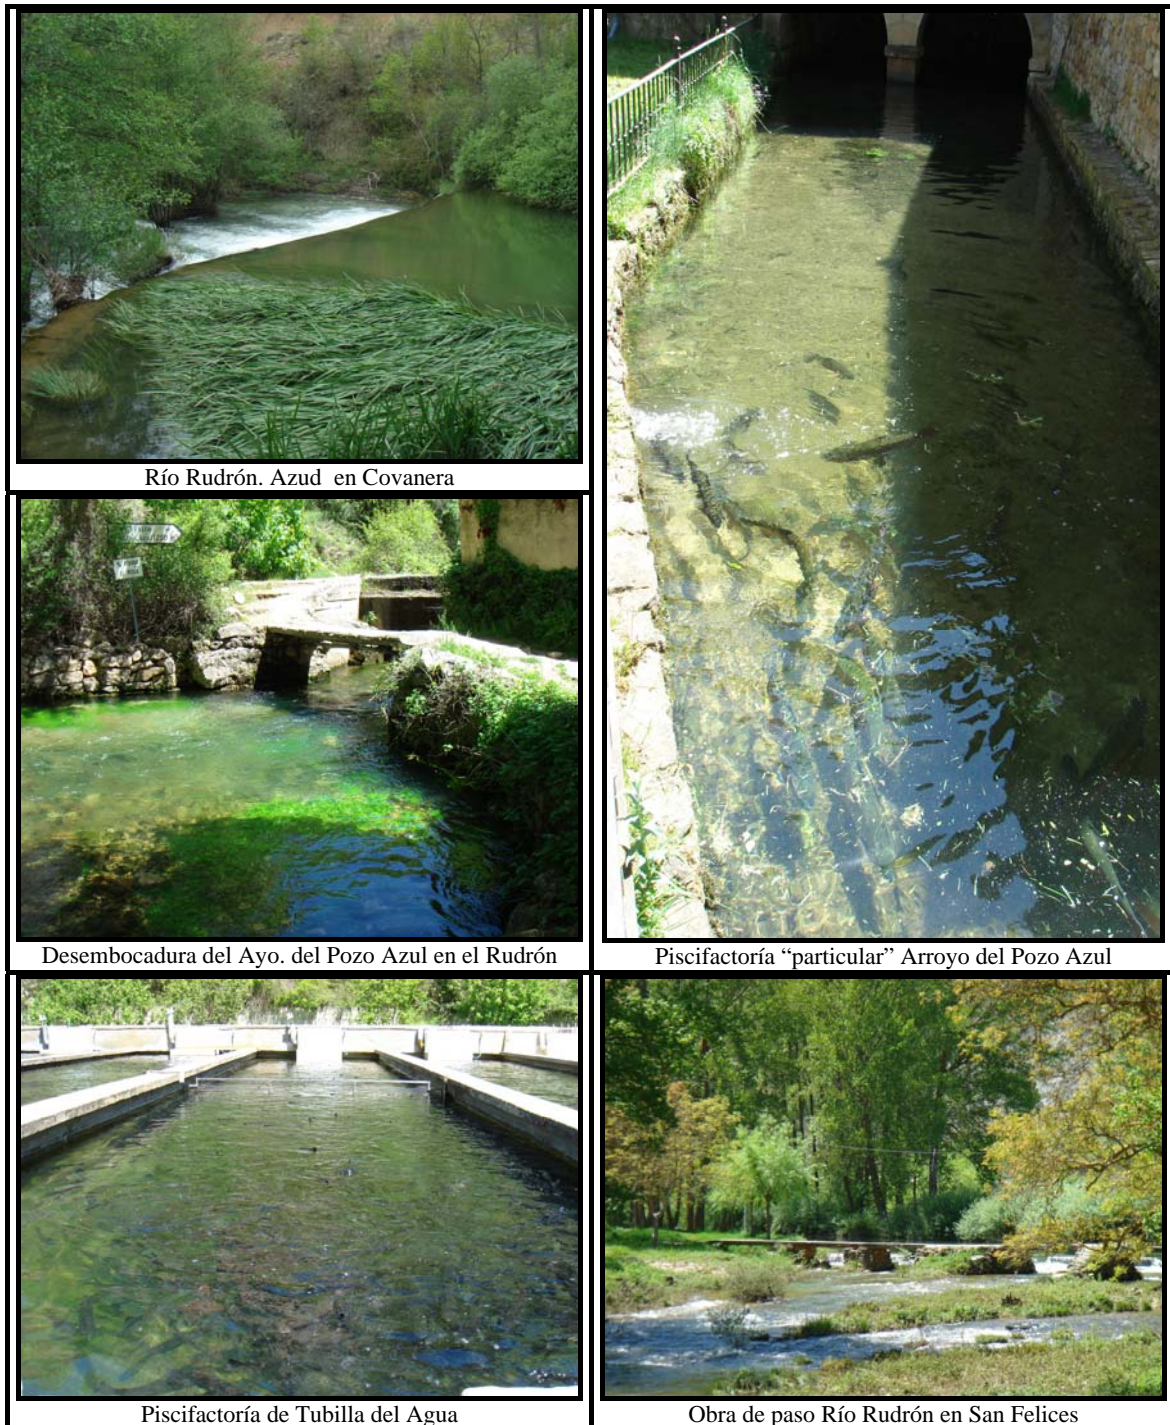
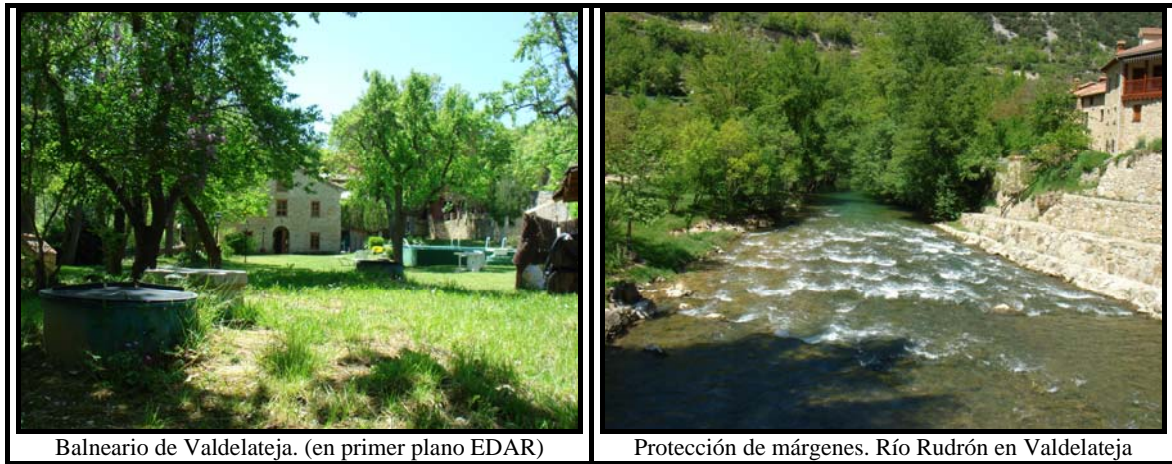
- Alteraciones morfológicas por la presencia de azudes con uso que suponen una barrera transversal al movimiento migratorio de la vida piscícola (sin escalas de peces).
- Degradación de riberas, por efecto de la erosión, avenidas, vertidos de basuras y escombros, urbanismo, obras...sobre todo en los núcleos de población.

Figura 110: Fotos representativas de las características y problemas de estas masas de agua (Fotografías tomadas en mayo de 2.007).

- No existen estaciones de control biológico, para el seguimiento del estado ecológico en la masa de agua 218 (río San Moradillo).

Figura 110 (continuación): Fotos representativas de las características y problemas de estas masas de agua (Fotografías tomadas en mayo de 2.007).

- Degradación del hábitat fluvial; afecciones a la fauna acuática autóctona y a la práctica del ejercicio de la pesca.
- Problemática con las crecidas y avenidas en los núcleos de población, vías de comunicación, y fincas agrícolas de la cuenca del río Rudrón entre las localidades de Covanera a Valdelateja. Asimismo como ocurre en la cabecera de la cuenca, esta problemática se agrava por la falta de limpieza del cauce y de las márgenes del río Rudrón en diversos puntos, por las alteraciones morfológicas e hidrológicas de la presencia de obstáculos y por obras de paso en mal estado o mal dimensionadas.

218,219.a.3.M1) Campaña de sensibilización entre agricultores y ganaderos en el uso y vertido de productos contaminantes. Estudio de instalación de plantas de tratamiento de purines.

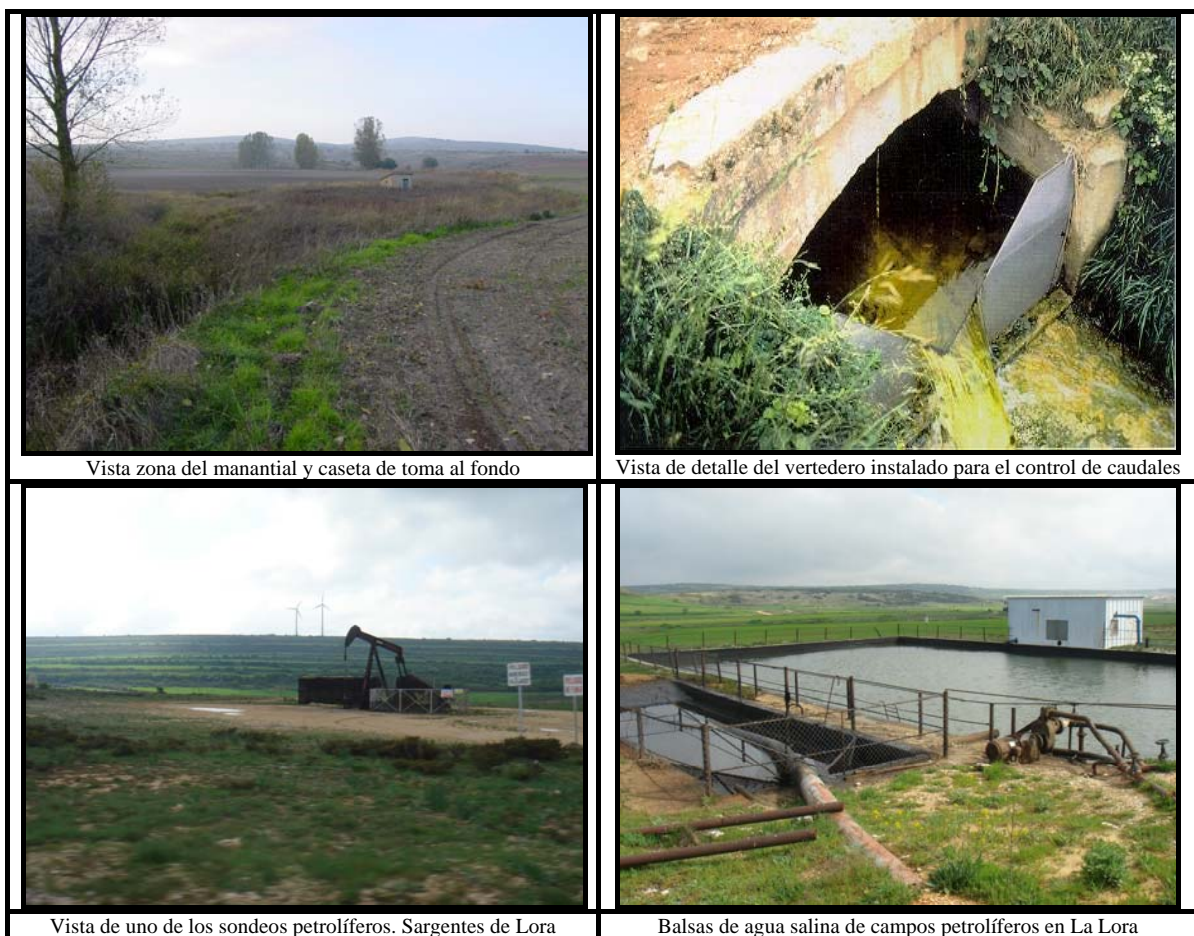
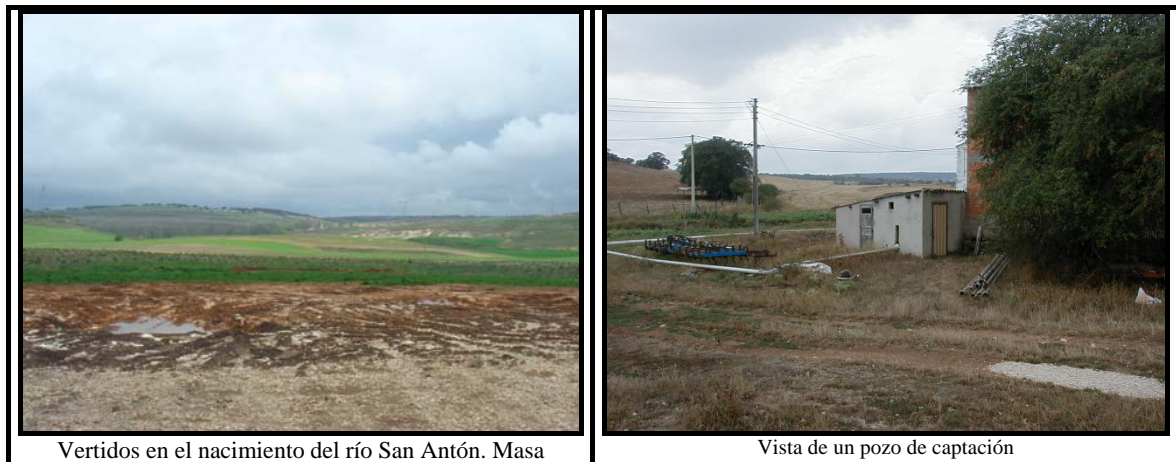
La masa de agua se encuentra en buen estado dado el bajo desarrollo tanto agrícola como urbano e industrial de la zona salvo en las cercanías de la población de Merindad del río Ubierna. Allí las aguas de los manantiales de Hontomín presentan un elevado contenido en compuestos nitrogenados, atribuidos a la contaminación puntual de aguas subterráneas procedente de la factoría de U.E.R.T. Por esta circunstancia esta masa de agua se encuentra definida como en riesgo seguro de no alcanzar los objetivos establecidos por la DMA por contaminación puntual por compuestos nitrogenados.

Figura 113: Problemas y presiones a las que está sometida la masa de agua subterránea de Páramos de Sedano y Lora.

Figura 113 (continuación): Problemas y presiones a las que está sometida la masa de agua subterránea de Páramos de Sedano y Lora.

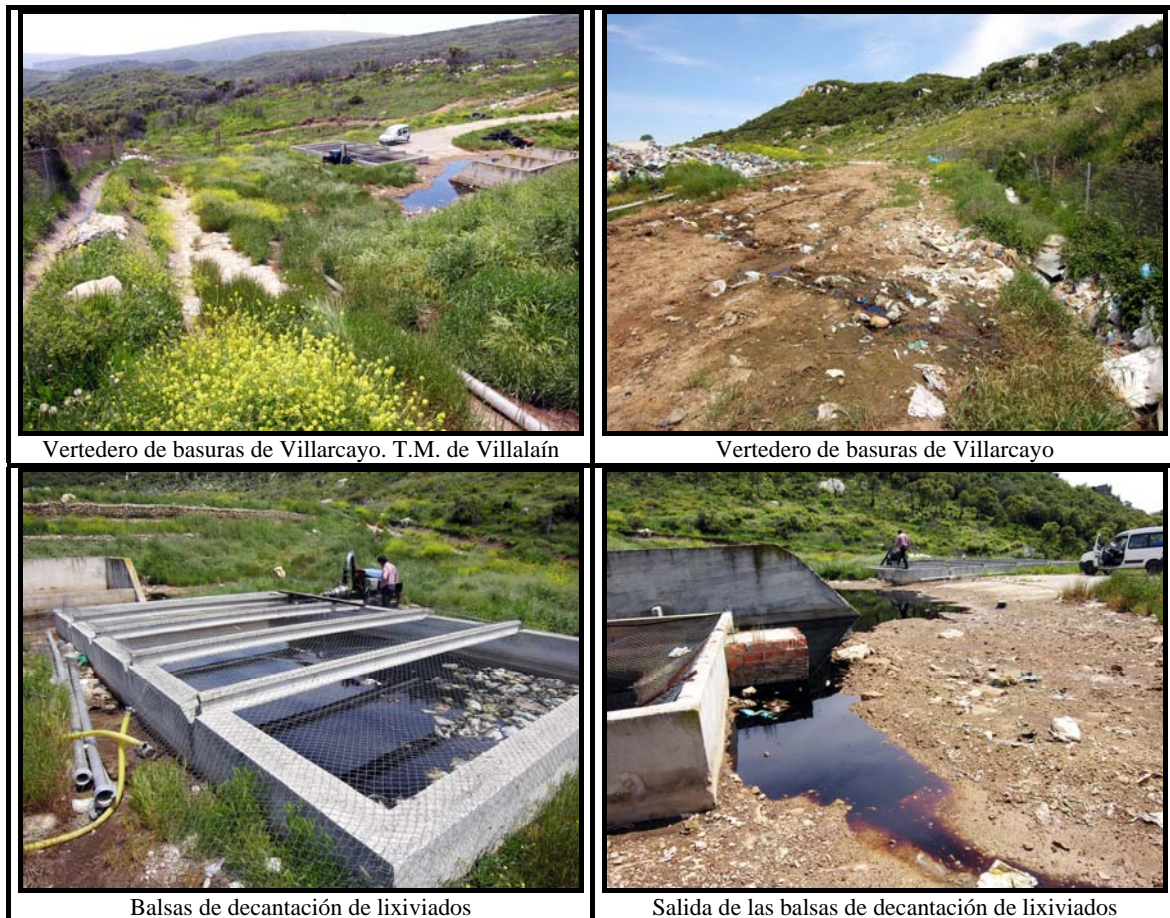
Figura 115: Presiones y problemas a las que está sometida la masa de agua subterránea de Sinclinal de Villarcayo.

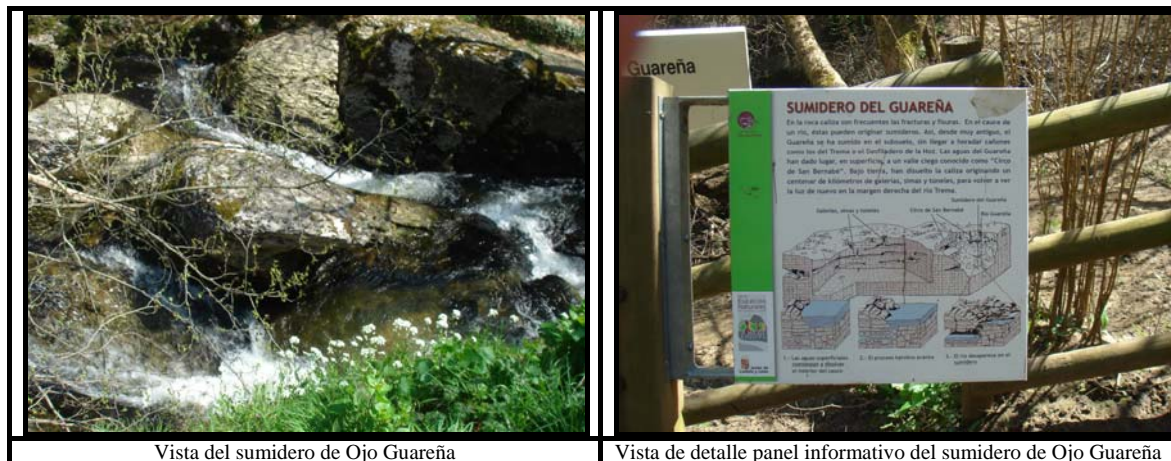
Vista del sumidero de Ojo Guareña

Vista de detalle panel informativo del sumidero de Ojo Guareña

3.b.2.M1) Estudio para realizar un caracterización detallada de esta masa de agua haciendo especial hincapié en su funcionamiento kárstico y la relación entre esta y los ecosistemas asociados. Preparación de materiales para la difusión de estos valores (cartelería, folletos, cursillos,...)
