-26- SUBCUENCA DEL RÍO FLUMEN

26. SUBCUENCA DEL RÍO FLUMEN

ÍNDICE PARA LA EVALUACIÓN DE LA CALIDAD HIDROGEOMORFOLÓGICA DE SISTEMAS FLUVIALES (IHG)

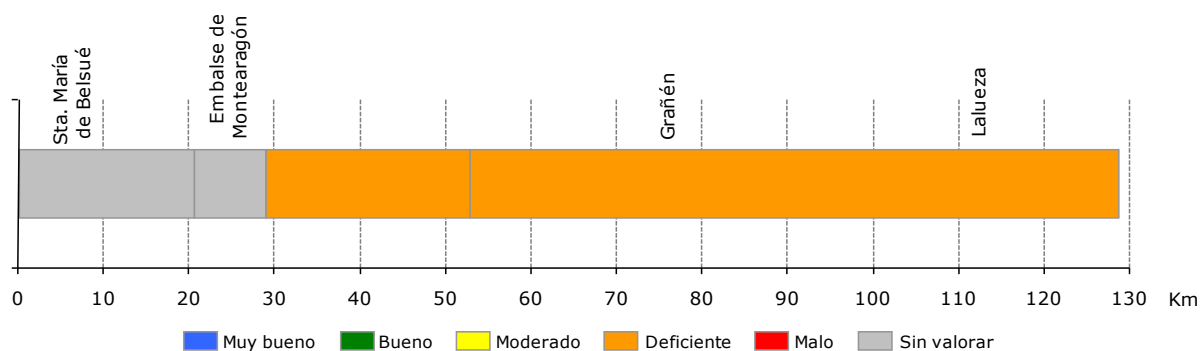
Figura 26-10. Esquema de valoración hidrogeomorfológica de las masas de agua del río Flumen.

De las cuatro masas de agua en que se divide el río Flumen, se han valorado las dos últimas. Desde el punto de vista hidrogeomorfológico el estado es deficiente en ambas masas, pese a que las puntuaciones son diferentes (40 y 26, respectivamente).

La primera masa valorada, justo aguas abajo del embalse de Montearagón, presenta valores muy deficientes en la calidad funcional del sistema, con una puntuación de cero en el parámetro de la "naturalidad del régimen de caudal" y de tan sólo 1 punto en la "disponibilidad y movilidad de sedimentos". Tanto la calidad del cauce como de las riberas se encuentran afectadas de forma importante, destacando la "continuidad longitudinal de las riberas" como el parámetro más natural, con 9 puntos sobre un máximo de 10.

En la segunda masa las puntuaciones del apartado de calidad funcional del sistema son prácticamente idénticas a la masa anterior. Las diferencias radican en los restantes apartados, que se encuentran mucho más impactados, por lo que sus puntuaciones son menores, destacando sobre todo la "naturalidad de las márgenes y de la movilidad lateral" y la "anchura del corredor ribereño", con valores de 2 sobre un máximo de 10.

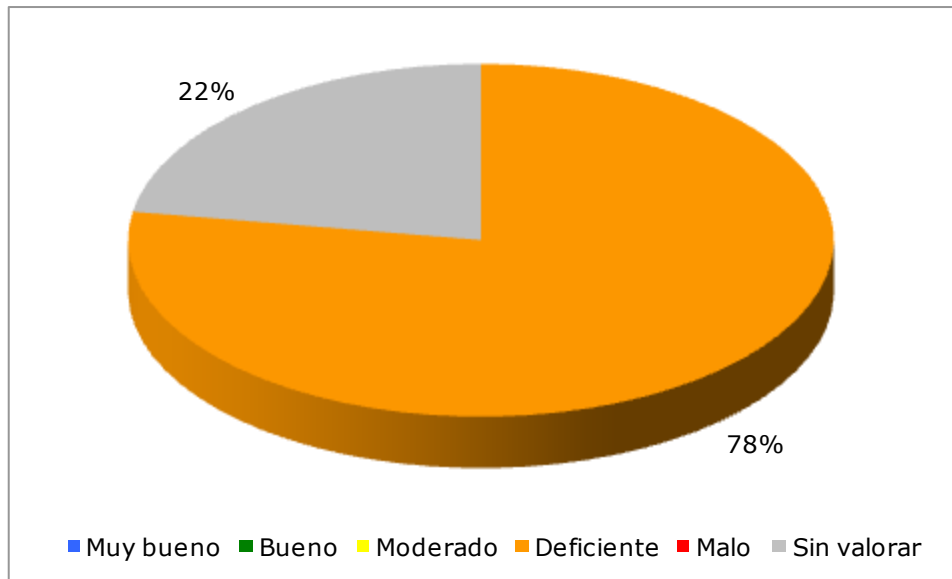
Figura 26-11. Gráfico de valoración a nivel de subcuenca.

Como se puede ver en la Figura 26-11, la subcuenca del río Flumen presenta un estado hidrogeomorfológico deficiente. Las dos masas de agua valoradas representan una longitud total de 99 km (un 78% de la longitud total), mientras que los kilómetros sin valorar son casi 29.
